# HOV-ØRAVÍK TUNNULIN

## SPRÆKKEANALYSE

### HOV & ØRAVÍK, FÆRØERNE

Jarðfrøðisavnið Rapport  
04.00207-R-2

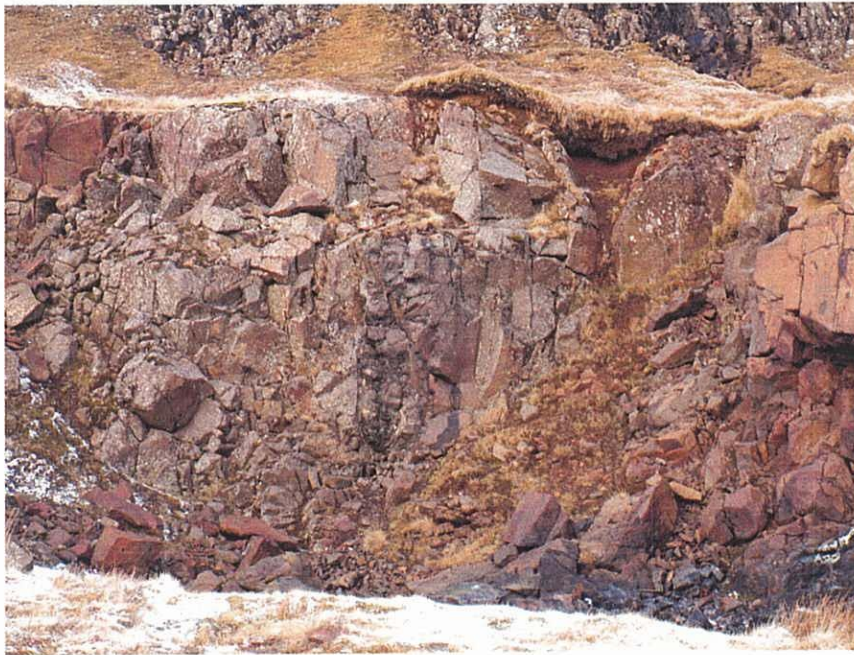
### Område 1 (Fig. 1):

**Lokalitet 1:** 42°, 46°, 168° Der er ca. 10 cm imellem sprækkerne der ligger i 40'erne, mens de sprækker der er på 168° har en afstand på ca. 50 cm.

Fig. 1: Hovedsprækkeretningerne i område 1 er omkring 45°, 128°, 174°, hvor 45° er den mest dominerende.

Opmålingerne for område 1 og 3 er plottet ind i henholdsvis sterionettet i Figur 1 og 3. Grunden til at disse to områder bliver nævnt samtidig, er fordi de to områder viser 3 forskellige strygnings retninger af sprækker i hvert område, som er sammenfaldende. I begge tilfælde er sprækkerne med en strygning på ca.  $40^\circ$  dominerende, hvilket også er gældende for område 2 (Fig. 2). Ud over sprække retning på ca.  $40^\circ$  i område 2, er sprække retningen på ca.  $118^\circ$  også meget dominerende.

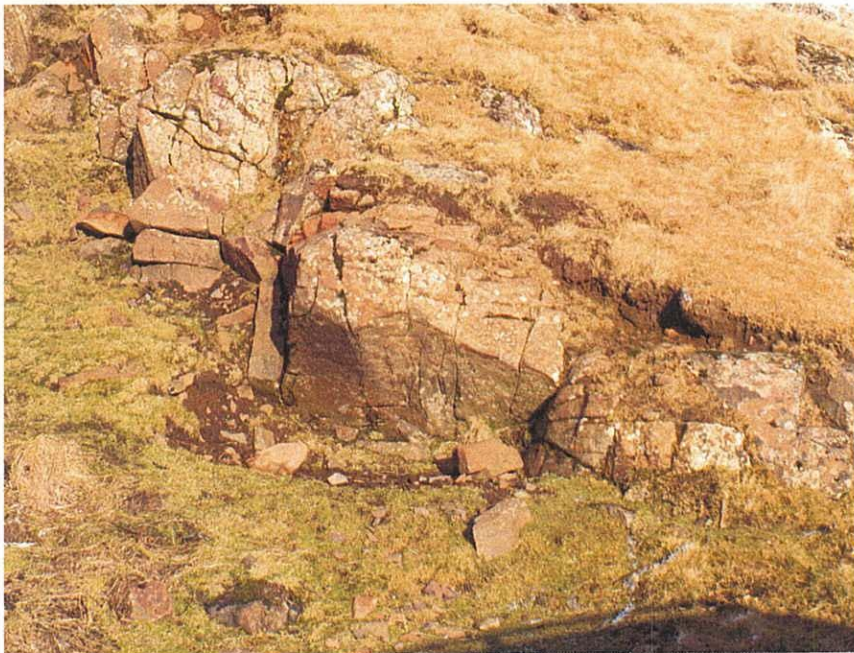
**Område 2 (Fig. 2):**

**Fig 2:** Hovedsprækkeretningerne i område 2 er omkring 34°, 65°, 118°.

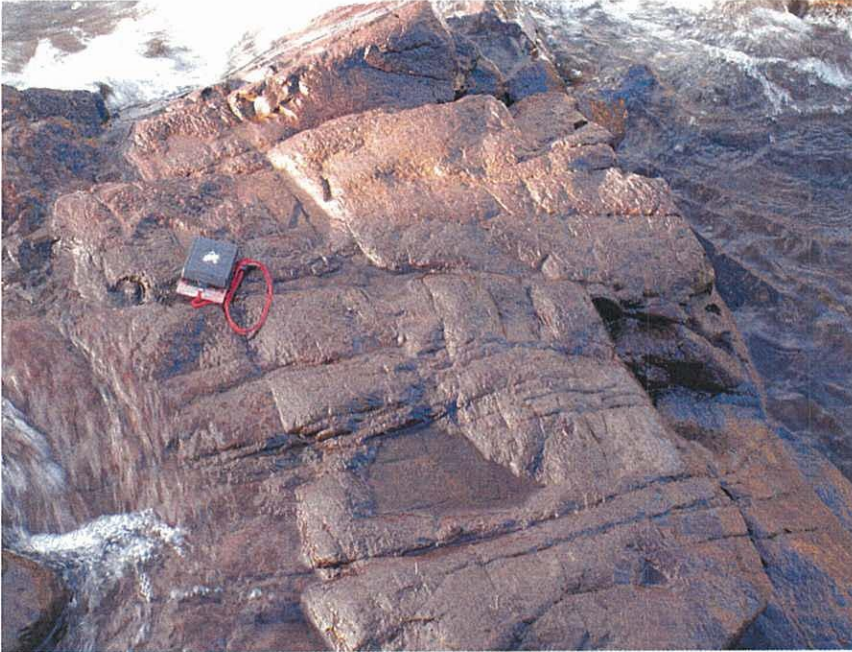
### Område 3 (Fig. 3):

**Fig. 3:** Hovedsprækkeretningerne i område 3 er omkring 44°, 104°, 162,5°, hvor sprækkesonen der har en retning på 44° er den mest dominerende.

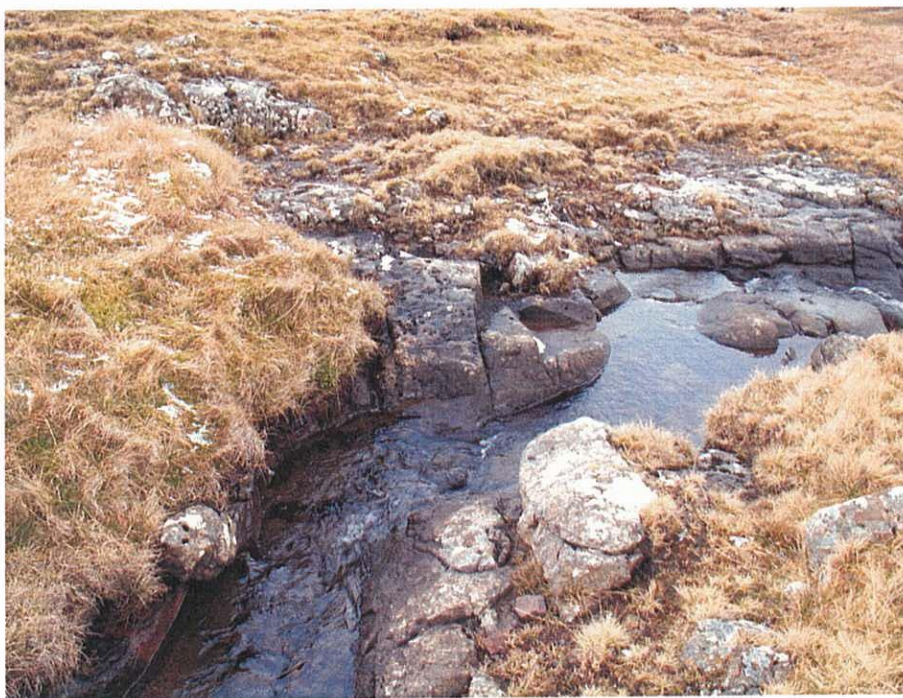
**Fig. 5:** Hovedsprækkeretningerne er omkring 42°, 112°, 168°, hvor sprækkesonen der har en retning på 42° er den mest dominerende.

Derefter er alle målingerne fra område 1-4 plottet ind i samme sterionettet (Fig. 5), og herfra ses særligt en dominerende retning på sprækkerne på ca.  $40^\circ$  som også er dominerende for alle 4 områder. Ud over denne dominerende sprækkeretning ses to andre retninger på henholdsvis  $112^\circ$  og  $166^\circ$ , men som ikke er så dominerende.

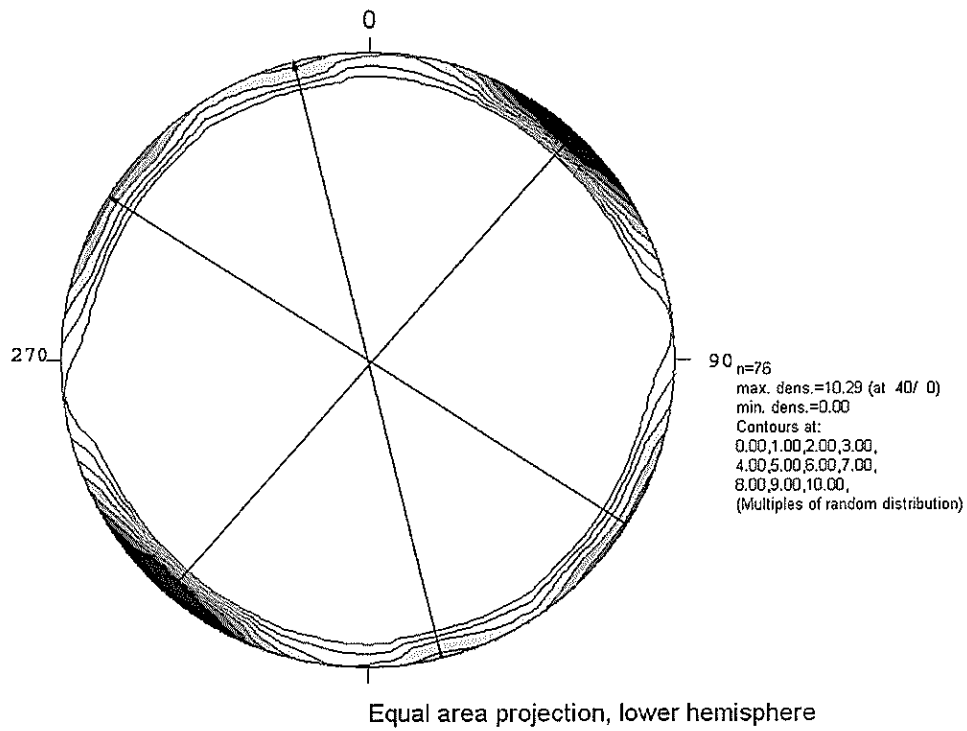
# Målinger fra felten og lineamenter fra lufffoto:

Fig 7: Hovedsprækkeretningerne er omkring 42°, 120°, 176°.

I Figur 7 er alle målingerne der er opmålt i alle 4 områderne, samt lineamenterne fra Hov-Øravík Rapporten 2003, plottet i samme sterionet. Der ses tre hovedretninger af sprække systemerne, som ligger med en strygning på omkring  $40^\circ$ ,  $121^\circ$  og  $166^\circ$ . Sprække intervallet ved ca.  $40^\circ$  består af mindre sprækker opmålt i felten den 28/2-1/3 2005. Sprækkerne ved ca.  $121^\circ$  består af mindre sprækker opmålt i felten 28/2-1/3 2005 og større lineamenter der ses ud fra luftfoto (se Hov-Øravík Rapporten efteråret 2003). Mens den tredje sprækkesone ved ca.  $166^\circ$  også består af mindre sprækker opmålt i felten i perioden 28/2-1/3 2005.
